Hoe multiriem vervangen
bij een **AUDI TT Coupe**
(8N3) – Leidraad voor bij
het vervangen

VERVANGING: MULTIRIEM – AUDI TT COUPE (8N3).
GEREEDSCHAP DAT U DAARBIJ NODIG HEBT:

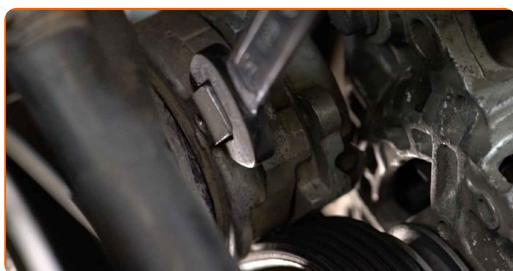
- 1 Open de motorkap.
- 2 Gebruik een beschermhoes om beschadiging van lak en kunststof onderdelen van de auto te voorkomen.
- 3 Vijzel de auto op met behulp van een krik of zet de auto boven een reparatiekuil.
- 4 Trek de multiriemspanner opzij. Gebruik een combinatie steeksleutel Nr.16.

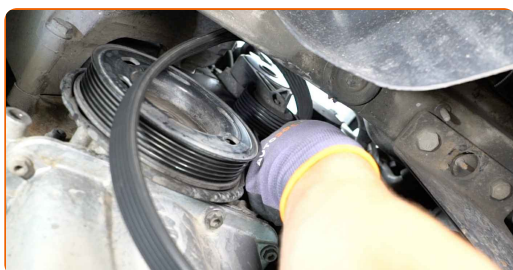
- 5 Haal de multiriem weg.

- Controleer de staat van de riemspanner en de vrijlooppoelie en vervang deze indien nodig.
