Hoe multiriem vervangen  
bij een **FORD Tourneo  
Connect / Grand  
Tourneo Connect V408  
Station Wagon** –  
Leidraad voor bij het  
vervangen

VERVANGING: MULTIRIEM – FORD TOURNEO  
CONNECT / GRAND TOURNEO CONNECT V408  
STATION WAGON. GEREEDSCHAP DAT U DAARBIJ  
NODIG HEBT:

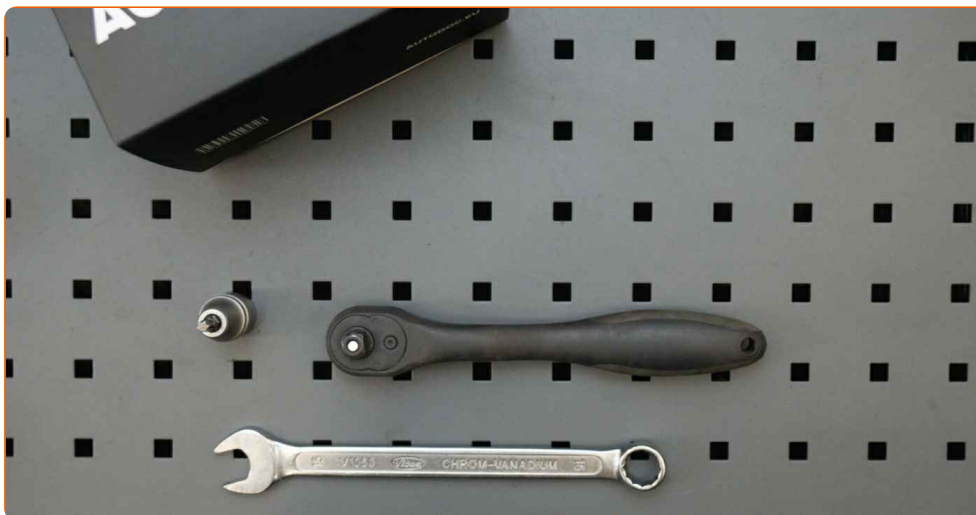
- Combinatiesleutel Nr.15
- Torx bit T30
- Ratelsleutel
- Spatbordbeschermer

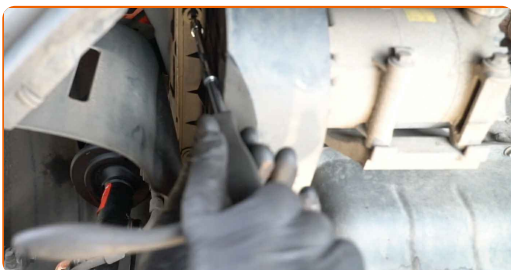
- 1 Open de motorkap.
- 2 Gebruik een beschermhoes om beschadiging van lak en kunststof onderdelen van de auto te voorkomen.
- 3 Vijzel de auto op met behulp van een krik of zet de auto boven een reparatiekuil.
- 4 Maak de bevestigingen van de onderste afdekkap van de oliepan los. Gebruik Torx T30. Gebruik een ratelsleutel.

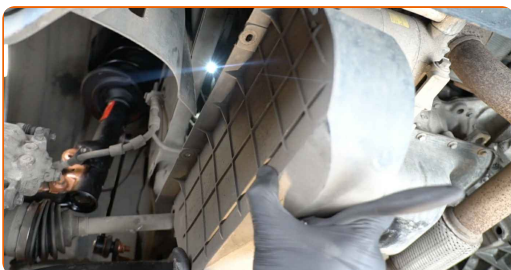
- 5 Verwijder de afdekking van de oliepan.

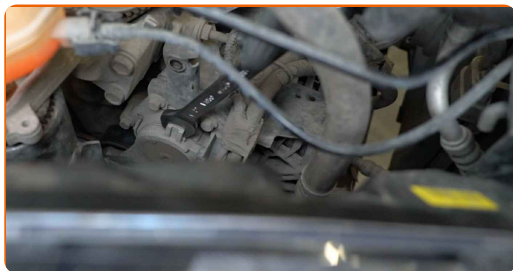
**6** Trek de multiriemspanner opzij. Gebruik een combinatie steeksleutel Nr.15

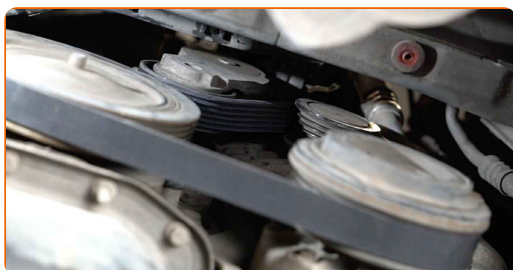
**11** Breng de multiriem aan op de riemspanner.

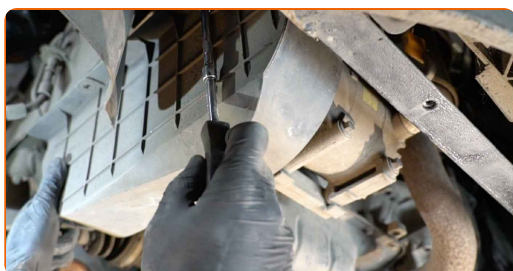
**15** Plaats de onderste afdekkap van de oliepan weer terug.

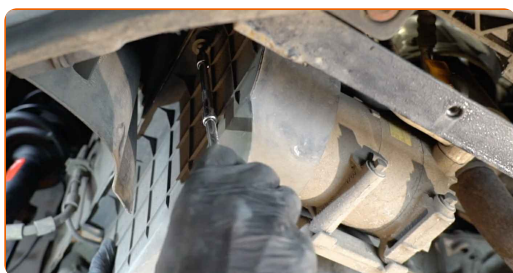
**16** Draai de bevestigingen van de onderste afdekkap van de oliepan vast. Gebruik Torx T30. Gebruik een ratelsleutel.
