Hoe multiriem vervangen
bij een **Seat Leon 1M1** –
Leidraad voor bij het
vervangen

**VERVANGING: MULTIRIEM – SEAT LEON 1M1.
GEREEDSCHAP DAT U DAARBIJ NODIG HEBT:**

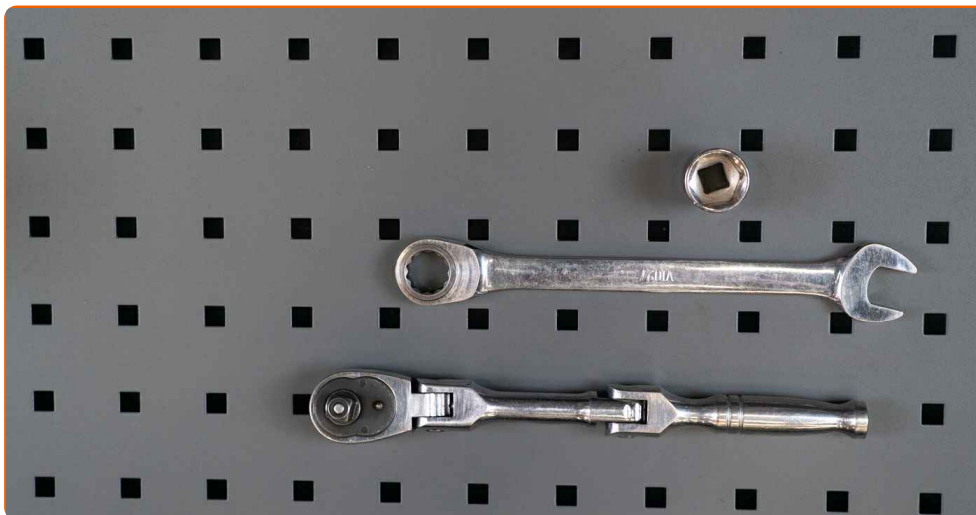
- Combinatiesleutel Nr.16
- Dopsleutel Nr.19
- Ratelsleutel
- Spatbordbeschermer

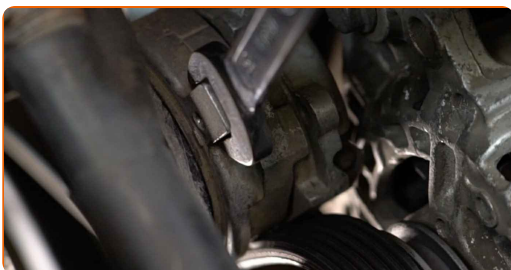
4 Trek de multiriemspanner opzij. Gebruik een combinatie steeksleutel Nr.16.

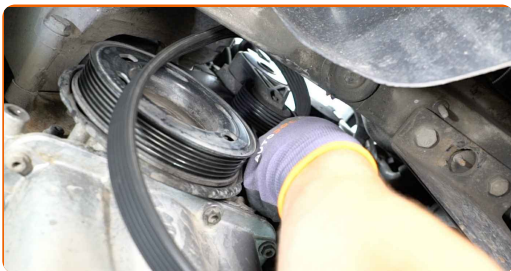
5 Haal de multiriem weg.

- Controleer de staat van de riemspanner en de vrijlooppoelie en vervang deze indien nodig.

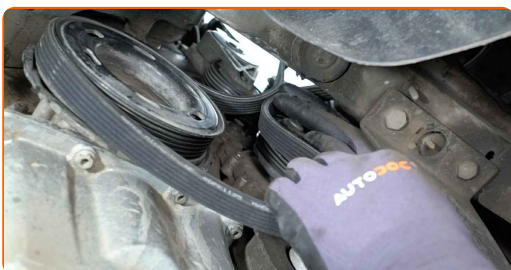
7 Plaats de multiriem.

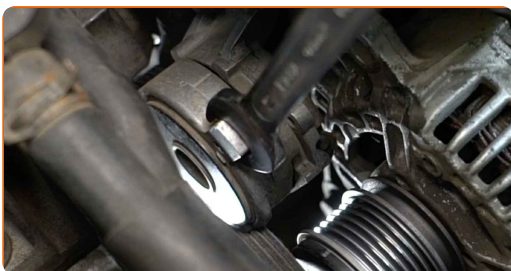
8 Trek de multiriemspanner opzij. Gebruik een combinatie steeksleutel Nr.16.

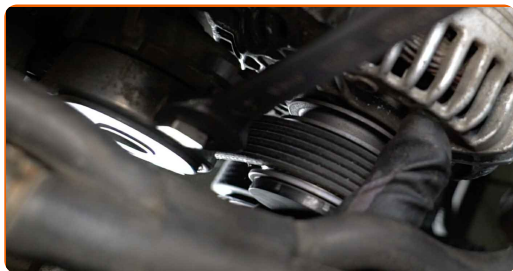
9 Breng de multiriem aan op de riemspanner.

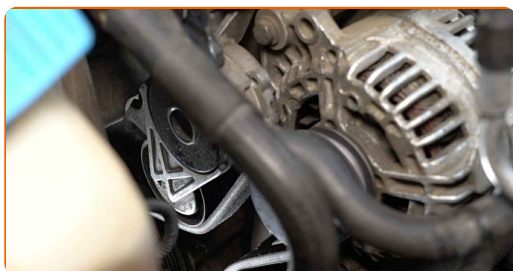
10 Plaats de riemspanner weer in zijn oorspronkelijke positie.

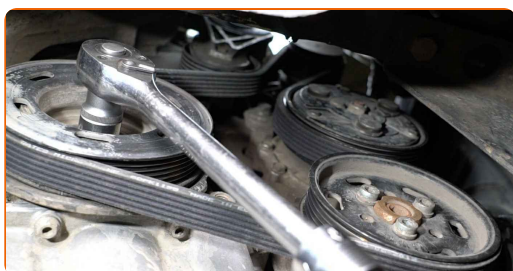
11 Laat de krukas een aantal keren draaien om te checken of de nieuwe geribde V-riem goed werkt. Gebruik een dopsleutel Nr.19. Gebruik een ratelsleutel.

- Zorg ervoor dat de multiriem nauwsluitend op alle spanners en rollen past.
- Zorg ervoor dat de multiriem naar behoren aangespannen is.
