Hoe motorsteun aan de
linkerkant vervangen bij
een **BMW E39 touring** –
Leidraad voor bij het
vervangen

**VERVANGING: MOTORSTEUN – BMW E39 TOURING.
WERKTUIG DAT U DAARBIJ NODIG HEBT:**

VERVANGING: MOTORSTEUN – BMW E39 TOURING. ONDERNEEM DE VOLGENDE STAPPEN:

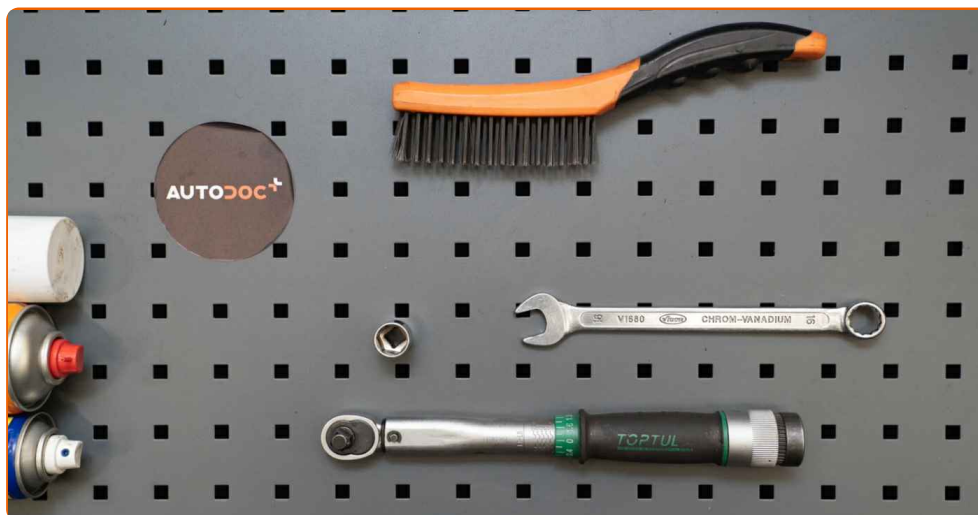
- Staalborstel
- WD-40 spray
- Universele reinigingsspray
- Kopervet
- Momentsleutel
- Combinatiesleutel Nr.16
- Dopsleutel Nr.16
- Ratelsleutel
- Hydraulische versnellingsbak krik

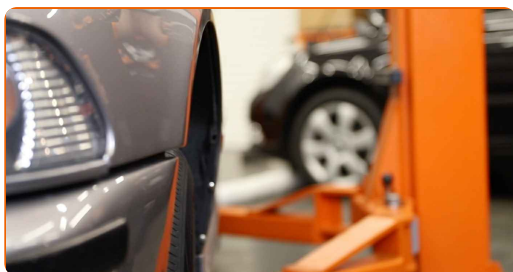
1

Vijzel de auto op met behulp van een krik of zet de auto boven een reparatiekuil.

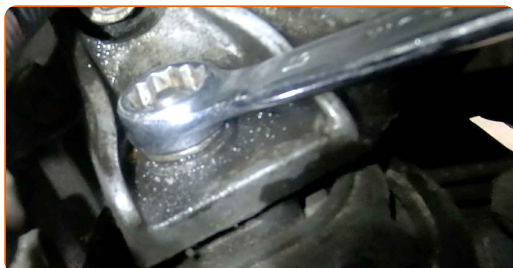
2

Schroef de bovenste bevestiging van de motorsteunlager los. Gebruik een combinatie steeksleutel Nr.16

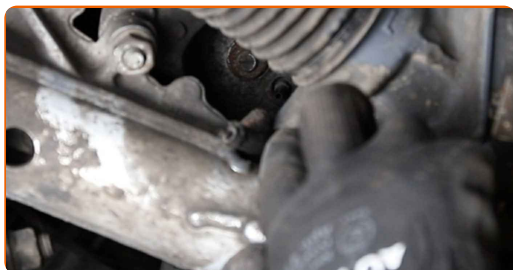
3

Ontkoppel de vacuümslang van de motorsteunlager.

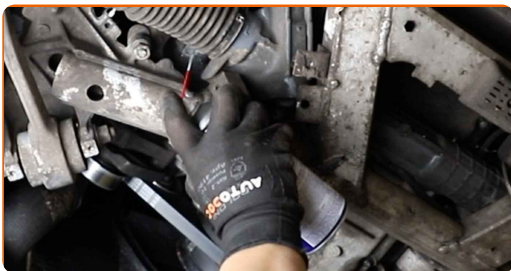
4 Maak de bevestigingsstukken van de motorsteun schoon. Gebruik een staalborstel. Gebruik de WD-40 spray.

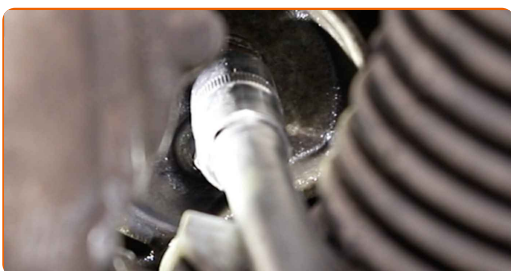
5 Schroef de onderste bevestiging van de motorsteunlager los. Gebruik een dopsleutel Nr.16. Gebruik een ratelsleutel.

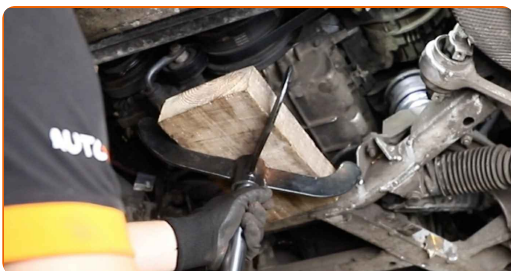
6 Zorg ervoor dat de motor rondom de carter ondersteund wordt. Gebruik een hydraulische versnellingsbak krik.

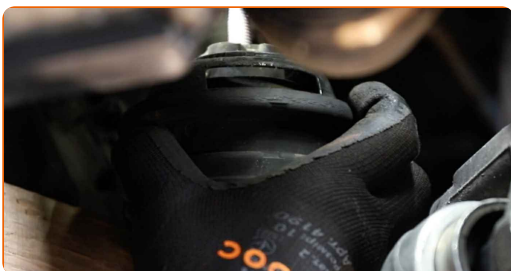
7 Verwijder de motorsteun.

- Controleer de andere motorsteunen voorzichtig en vervang deze indien nodig.

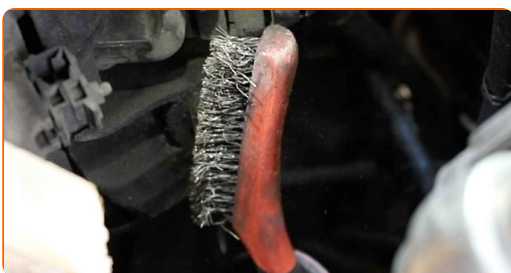
8 Maak de plek waar de motorsteun bevestigd is schoon. Gebruik een staalborstel. Gebruik de WD-40 spray. Gebruik allesreiniger.

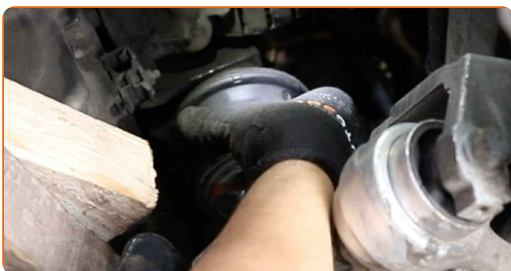
9 Plaats de motorsteun op de plek waar deze dient te worden gemonteerd.

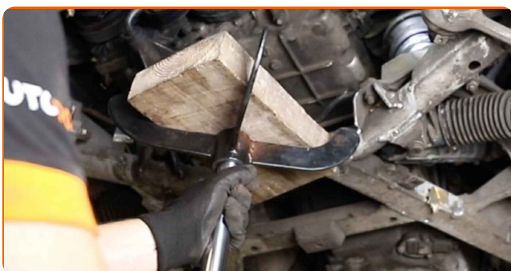
10 Neem de hydraulische versnellingsbakkrik weg.

- Vervanging: motorsteun – BMW E39 touring. Laat de versnellingsbakkrik soepel zakken, zonder geschok, teneinde de onderdelen en mechanismen niet te beschadigen.

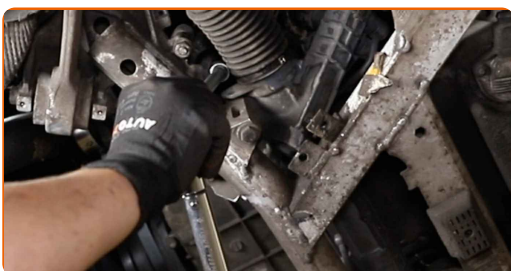
- 11** Schroef de onderste bevestiging van de motorsteunlager vast. Gebruik een dopsleutel Nr.16. Gebruik een momentsleutel. Draai deze vast tot een koppel van 51 Nm.

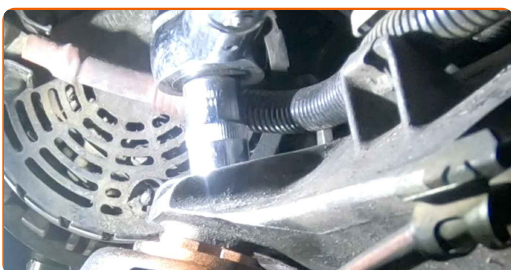
- 12** Schroef de bovenste bevestiging van de motorsteunlager vast. Gebruik een dopsleutel Nr.16. Gebruik een momentsleutel. Draai deze vast tot een koppel van 51 Nm.

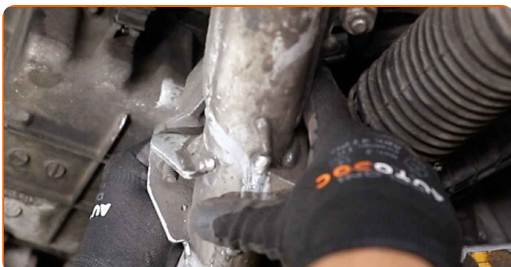
- 13** Verbind de vacuümslang met de motorsteunlager.

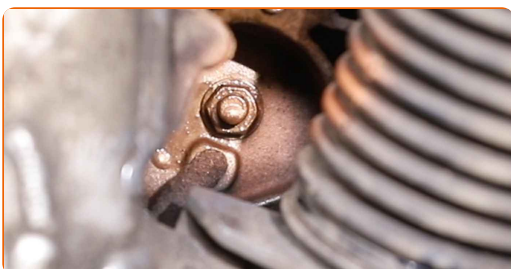
- 14** Behandel de bevestigingen van de motorsteunlager. Gebruik een kopersmeermiddel.

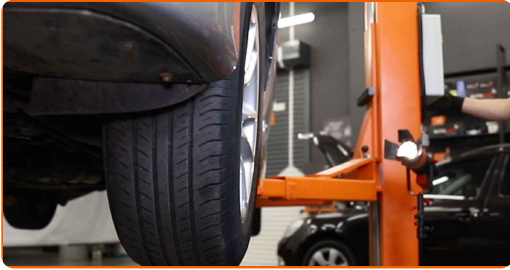
15

Laat de wagen zaken.
