Hoe multiriem vervangen  
bij een **AUDI TT Roadster**  
**(8N9)** – Leidraad voor bij  
het vervangen

VERVANGING: MULTIRIEM – AUDI TT ROADSTER (8N9).  
GEREEDSCHAP DAT U DAARBIJ NODIG HEBT:

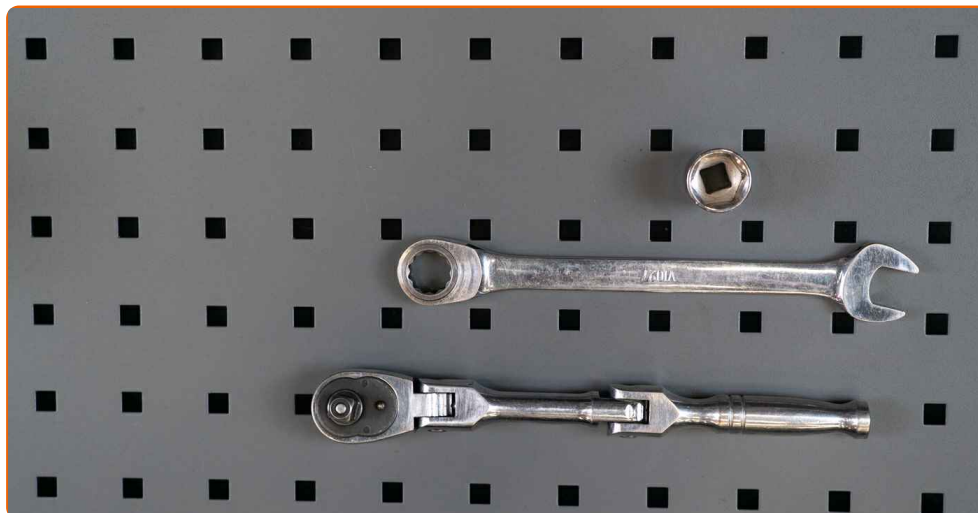
- Combinatiesleutel Nr.16
- Dopsleutel Nr.19
- Ratelsleutel
- Spatbordbeschermer

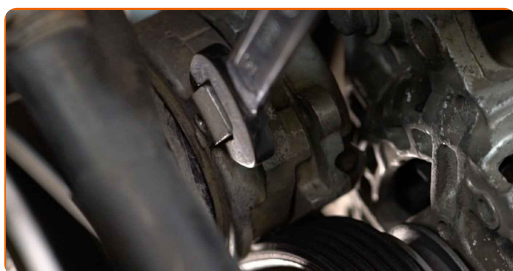
- 1 Open de motorkap.
- 2 Gebruik een beschermhoes om beschadiging van lak en kunststof onderdelen van de auto te voorkomen.
- 3 Vijzel de auto op met behulp van een krik of zet de auto boven een reparatiekuil.
- 4 Trek de multiriemspanner opzij. Gebruik een combinatie steeksleutel Nr.16.

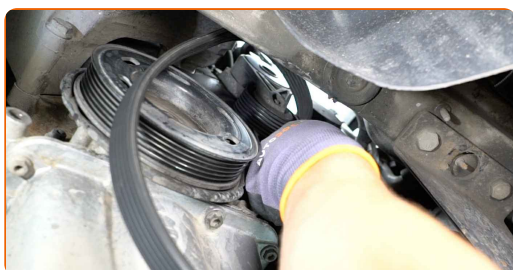
- 5 Haal de multiriem weg.

- Controleer de staat van de riemspanner en de vrijlooppoelie en vervang deze indien nodig.

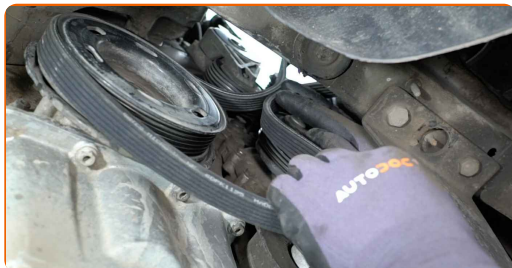
7 Plaats de multiriem.

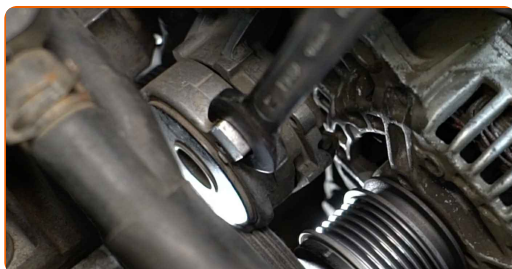
8 Trek de multiriemspanner opzij. Gebruik een combinatie steeksleutel Nr.16.

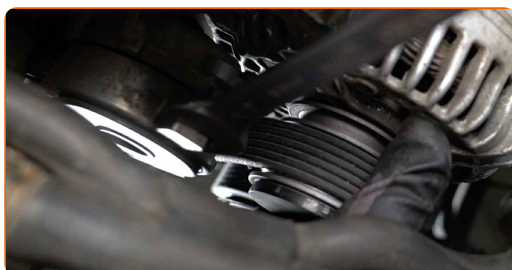
9 Breng de multiriem aan op de riemspanner.

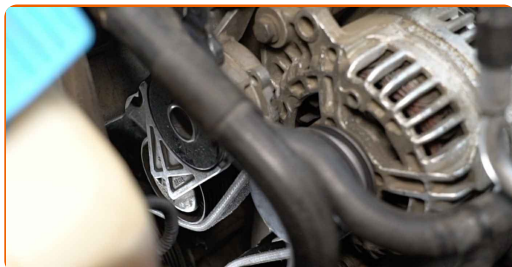
10 Plaats de riemspanner weer in zijn oorspronkelijke positie.

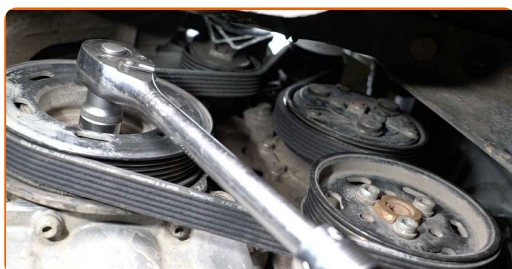
- 11** Laat de krukas een aantal keren draaien om te checken of de nieuwe geribde V-riem goed werkt. Gebruik een dopsleutel Nr.19. Gebruik een ratelsleutel.

- Zorg ervoor dat de multiriem nauwsluitend op alle spanners en rollen past.
- Zorg ervoor dat de multiriem naar behoren aangespannen is.
