Hoe multiriem vervangen
bij een **FIAT Fiorino III**
Van / Station wagon
(225) – Leidraad voor bij
het vervangen

VERVANGING: MULTIRIEM – FIAT FIORINO III VAN /
STATION WAGON (225). GEREEDSCHAP DAT U
DAARBIJ NODIG HEBT:

VERVANGING: MULTIRIEM – FIAT FIORINO III VAN / STATION WAGON (225). ONDERNEEM DE VOLGENDE STAPPEN:

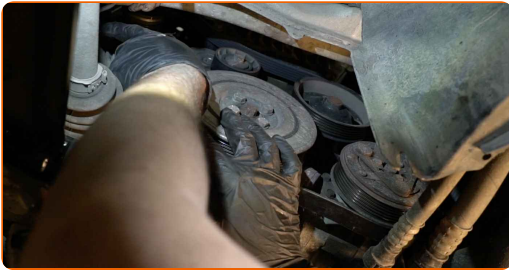
Trek de multiriemspanner opzij. Gebruik een combinatie steeksleutel Nr.15

Plaats de multiriem.

- Zorg ervoor dat de multiriem nauwsluitend op alle spanners en rollen past.

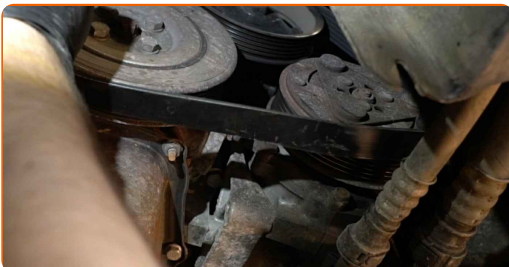
Breng de multiriem aan op de riemspanner.

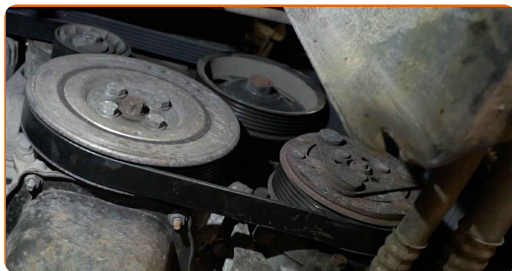
Plaats de riemspanner weer in zijn oorspronkelijke positie. Gebruik een combinatie steeksleutel Nr.15
