Hoe ruitenwissers  
vooraan vervangen bij  
een **KIA Rio I Sedan (DC)**  
– Leidraad voor bij het  
vervangen

## Vervanging: ruitenwissers – KIA Rio I Sedan (DC). Tips van de experts van AUTODOC:

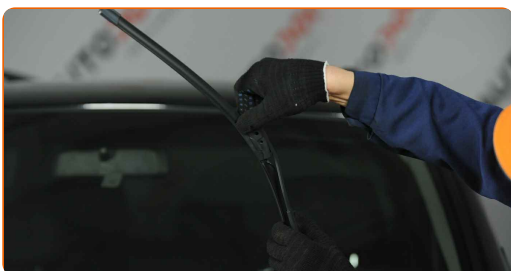
2

Trek de wisserarm weg van het glasoppervlak tot het stopt.

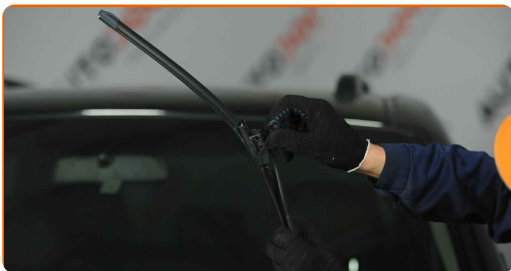
3

Druk de klem in.

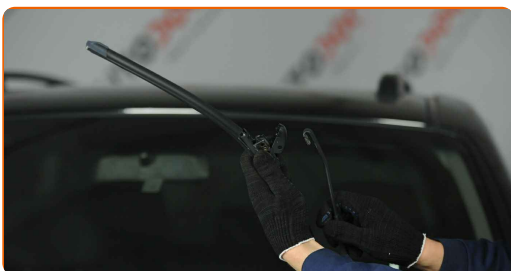
4

Verwijder het blad van de ruitenwisserarm.

- Bij vervanging van het ruitenwisserblad dient u voorzichtig te zijn om te voorkomen dat de geveerde ruitenwisserarm tegen de ruit slaat.

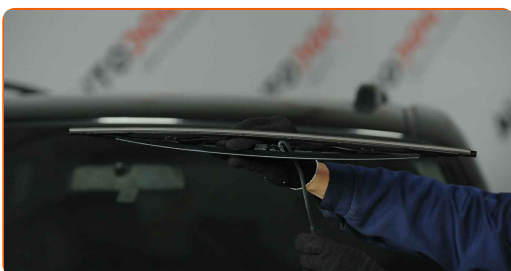
5

Installeer het nieuwe ruitenwisserblad en druk de ruitenwisserarm voorzichtig op de ruit.

- Raak het wisserblad niet aan de werkende rubberen rand aan om schade aan de laag grafiet te vermijden.
- Zorg ervoor dat de rubberen strook van het blad strak tegen het glas aandrukt over de hele lengte.

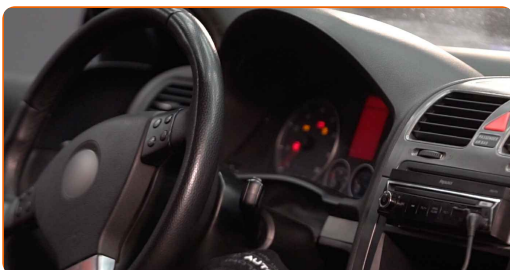
6

Zet het contact aan.

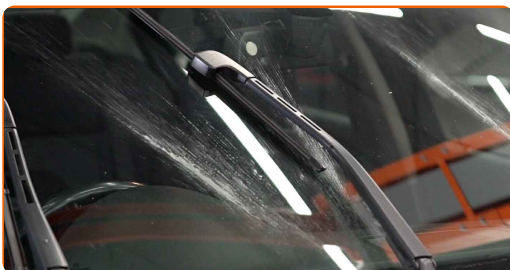
7

Controleer na de installatie de prestatie van de ruitenwissers. De bladen mogen niet kruisen of tegen de afdichting van de voorruit aanbotsen.
