Hoe ruitenwissers
vooraan vervangen bij
een **MERCEDES-BENZ**

SPRINTER 3-t

Bestelwagen (910) –

Leidraad voor bij het
vervangen

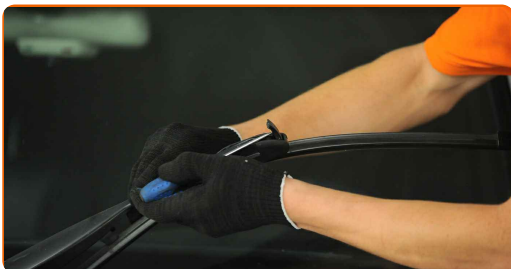
3 Druk de klem in. Gebruik een platte schroevendraaier.

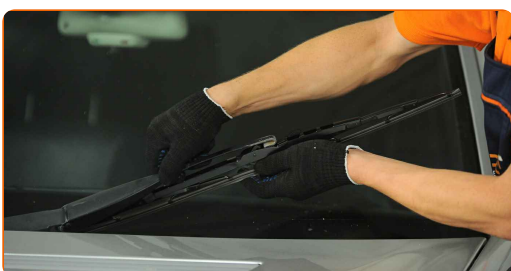
5 Installeer het nieuwe ruitenwisserblad en druk de ruitenwisserarm voorzichtig op de ruit. Gebruik een platte schroevendraaier.

- Raak het wisserblad niet aan de werkende rubberen rand aan om schade aan de laag grafiet te vermijden.
- Zorg ervoor dat de rubberen strook van het blad strak tegen het glas aandrukt over de hele lengte.
