Hoe ruitenwissers
vooraan vervangen bij
een **MERCEDES-BENZ**
Sprinter 3-T Bus (W906)
– Leidraad voor bij het
vervangen

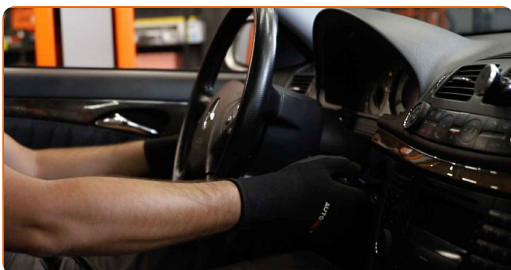
1

Zet het contact aan. Zet de ruitenwissers in de servicestand.

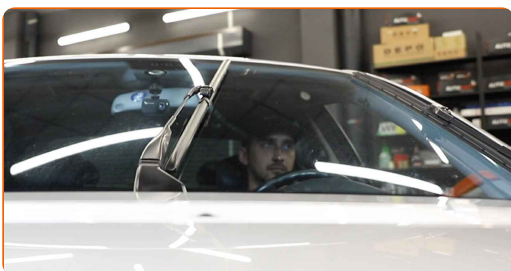
2

Zet het contact uit. In de onderhoudsmodus staan de ruitenwissers in de bovenste stand.

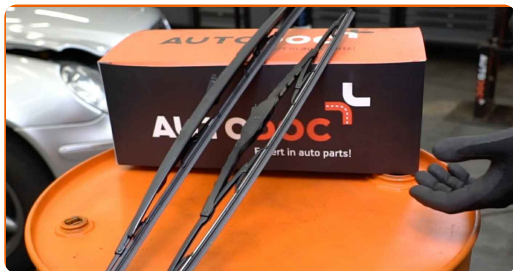
3

Leg de nieuwe ruitenwissers klaar.

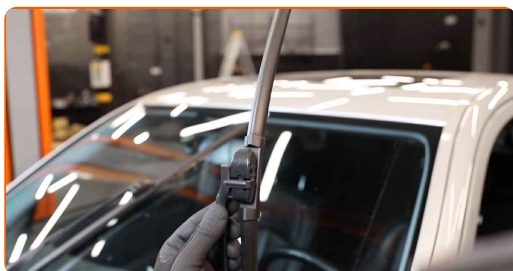
4

Trek de wisserarm weg van het glasoppervlak tot het stopt.

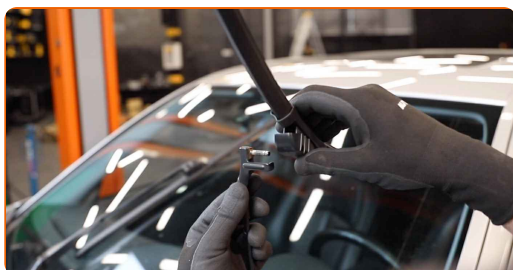
5

Draai het ruitenwisserblad negentig graden. Verwijder het blad van de ruitenwisserarm.

- Bij vervanging van het ruitenwisserblad dient u voorzichtig te zijn om te voorkomen dat de geveerde ruitenwisserarm tegen de ruit slaat.

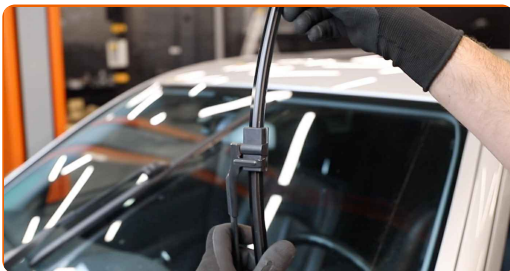
6

Installeer het nieuwe ruitenwischerblad en druk de ruitenwischerarm voorzichtig op de ruit.

- Raak het wisserblad niet aan de werkende rubberen rand aan om schade aan de laag grafiet te vermijden.
- Zorg ervoor dat de rubberen strook van het blad strak tegen het glas aandrukt over de hele lengte.

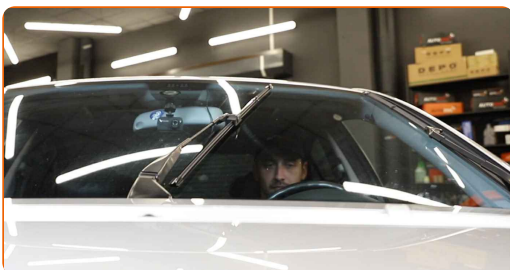
7

Zet het contact aan. Zet de ruitenwissers weer in de bedrijfsstand.

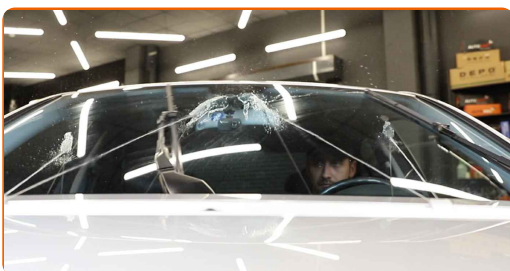
8

Controleer na de installatie de prestatie van de ruitenwissers. De bladen mogen niet kruisen of tegen de afdichting van de voorruit aanbotsen.
