Hoe bobine vervangen bij  
een **OPEL Vectra C**  
**Caravan (Z02)** – Leidraad  
voor bij het vervangen

VERVANGING: BOBINE – OPEL VECTRA C CARAVAN  
(Z02). BENODIGD GEREEDSCHAP:

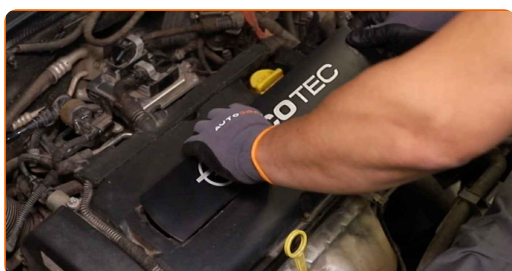
**3** Verwijder het motordeksel.

- Vervanging: bobine – OPEL Vectra C Caravan (Z02). Oefen niet te veel kracht uit bij het verwijderen van het onderdeel aangezien het daarbij beschadigd zou kunnen raken.

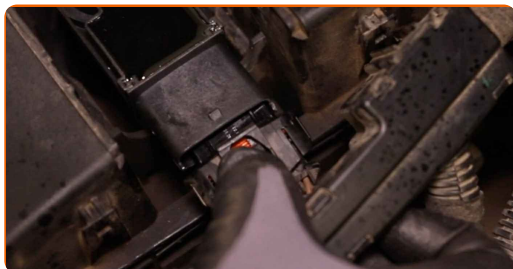
**12** Sluit de stekker van de ontstekingsspoel aan.
