Hoe ruitenwissers  
vooraan vervangen bij  
een **PEUGEOT 308 II**  
**Hatchback** – Leidraad  
voor bij het vervangen

VERVANGING: RUITENWISSERS – PEUGEOT 308 II  
HATCHBACK. WERKTUIG DAT U DAARBIJ NODIG HEBT:

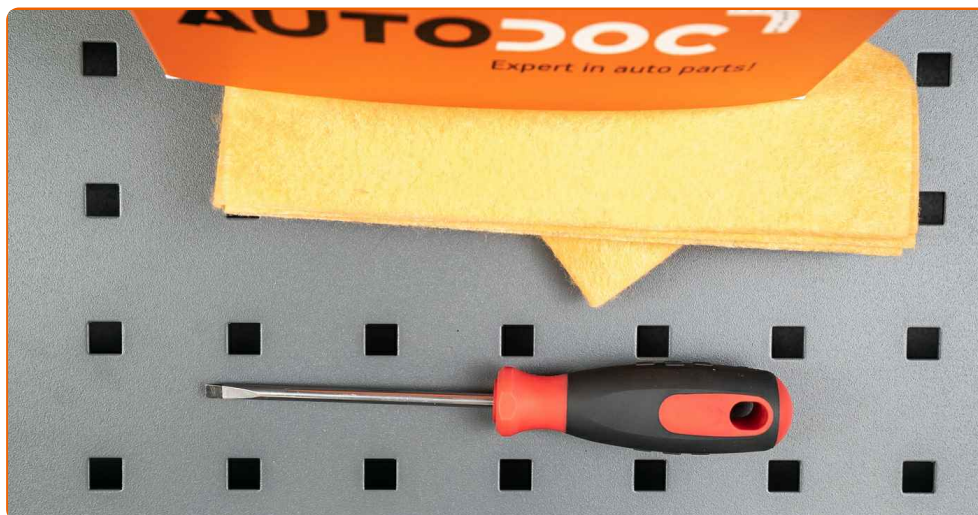
- Platte schroevendraaier

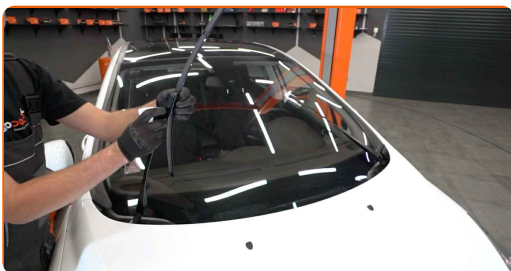
**3** Leg de nieuwe ruitenwissers klaar.

**4** Trek de wisserarm weg van het glasoppervlak tot het stopt.

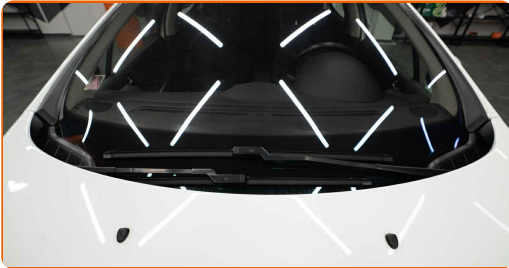
- 7 Zet het contact aan. Schuif de ruitenwischerhendel naar beneden. Hierdoor schakelt u de ruitenwissers van de onderhoudsmodus over naar de bedrijfsmodus.

- Zorg ervoor dat de rubberen strook van het blad strak tegen het glas aandrukt over de hele lengte.
