Hoe bobine vervangen bij
een **SEAT Altea XL (5P5,
5P8)** – Leidraad voor bij
het vervangen

VERVANGING: BOBINE – SEAT ALTEA XL (5P5, 5P8).
GEREEDSCHAP DAT U DAARBIJ NODIG HEBT:

VERVANGING: BOBINE – SEAT ALTEA XL (5P5, 5P8). AANBEVOLEN VOLGORDE VAN STAPPEN:

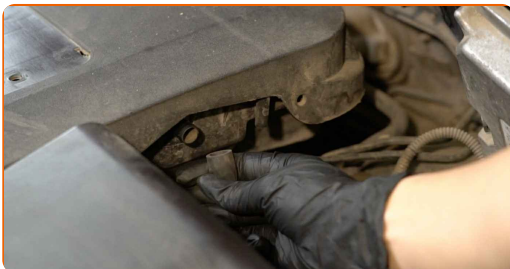
3 Koppel aan de rechterkant de slang van de PCV-klep af van de motorafdekplaat.

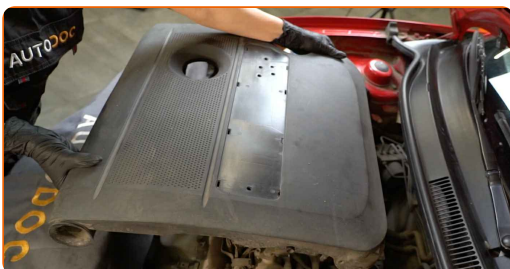
4 Verwijder de motorafdekking met het luchtfilterhuis.

- Gebruik geen overmatige kracht bij het verwijderen van het onderdeel. Anders kan het onderdeel beschadigd raken.

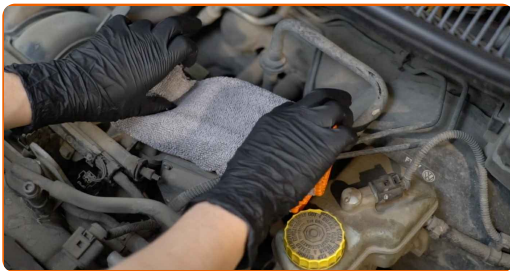
5 Dek het gasklephuis af met een microvezeldoek zodat er geen stof en vuil in het systeem terecht kunnen komen.

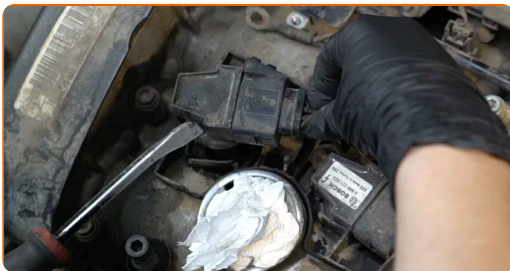
6 Verwijder de bobine uit de uitsparing van de bougie. Gebruik een koevoet.

- Neem de opeenvolging van stappen voor het demonteren van de ontstekingsspoel in acht.

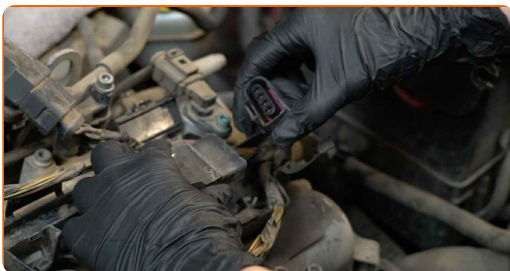
7 Trek de stekkers uit de bobines.

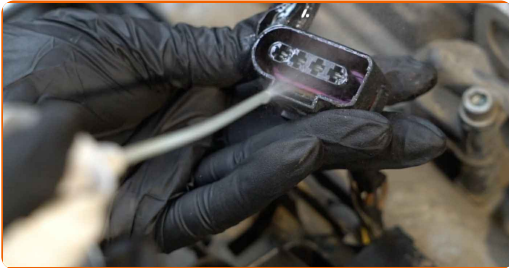
- 8 Behandel het verbindingstuk van de ontstekingsspoel met contactspray. De spray zorgt voor bescherming tegen corrosie en oxidatie en vermindert tevens de contactweerstand.

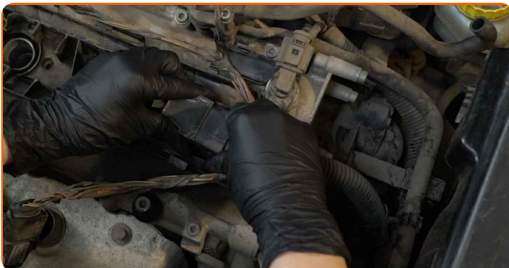
- 9 Sluit de stekkers van de bobines aan.

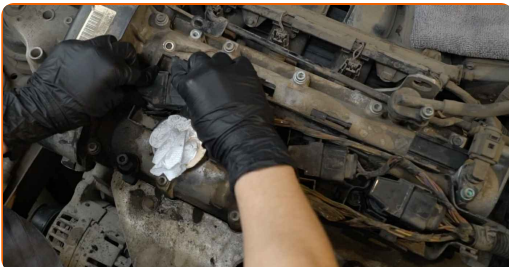
- 10 Installeer de bobines in de montageplaatsen voor de bougies. Zorg ervoor dat u de klik hoort wanneer deze in de juiste positie is gezet.

- Vervanging: bobine – SEAT Altea XL (5P5, 5P8). Houd u aan de stappen voor de montage.

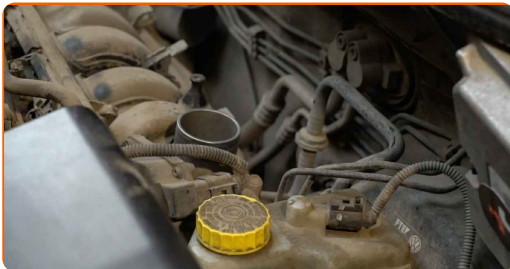
11

Haal de microvezeldoek van het gasklephuis.

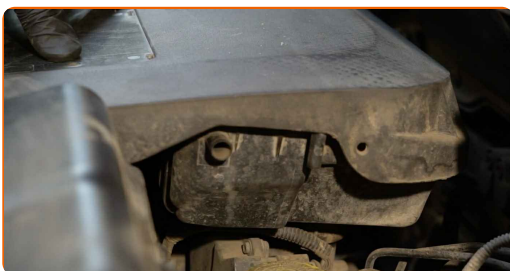
12

Installeer het motordeksel en maak het vast.

- **Opgelet!** Oefen geen bovenmatige kracht uit bij het monteren. Daarbij zou u de bevestigingsmiddelen voor de auto kunnen beschadigen. SEAT Altea XL (5P5, 5P8)
- Zorg ervoor dat de motorafdekking goed op zijn plaats zit. Deze mag niet worden verschoven ten opzichte van de geleidingsbevestigingen en de luchtinlaatslang van het gasklephuis.

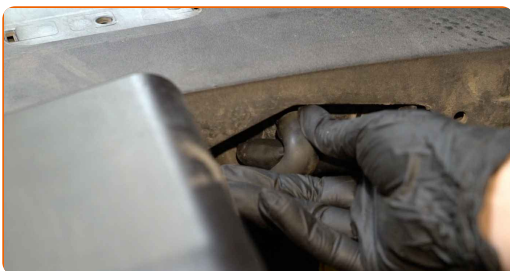
13

Verbind aan de rechterkant de slang van de PCV-klep met de motorafdekplaat.
