Hoe bobine vervangen bij  
een **SEAT Córdoba I**  
**Vario (6K5)** – Leidraad  
voor bij het vervangen

VERVANGING: BOBINE – SEAT CÓRDOBA I VARIO (6K5).  
GEREEDSCHAP DAT U DAARBIJ NODIG HEBT:

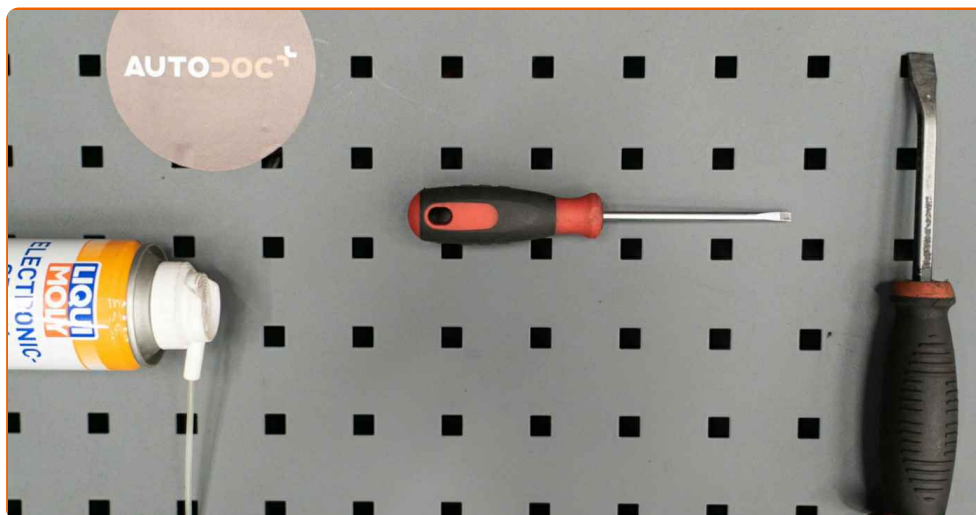
- Contactspray
- Koevoet
- Microvezeldoek
- Spatbordbeschermer

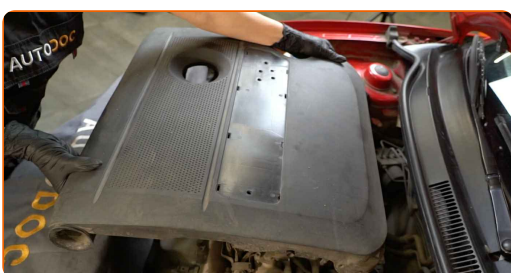
4 Verwijder de motorafdekking met het luchtfilterhuis.

- Gebruik geen overmatige kracht bij het verwijderen van het onderdeel. Anders kan het onderdeel beschadigd raken.

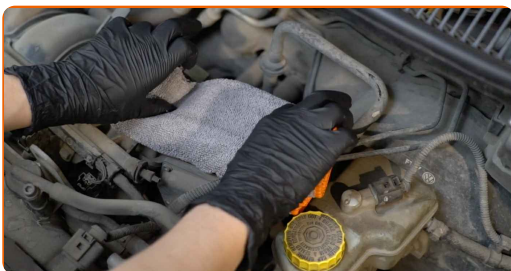
5

Dek het gasklephuis af met een microvezeldoek zodat er geen stof en vuil in het systeem terecht kunnen komen.

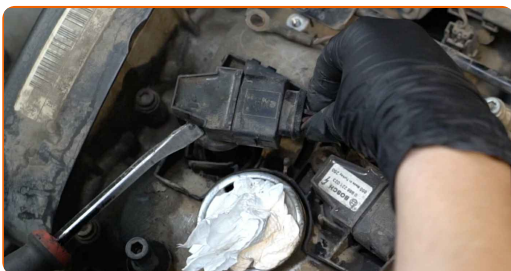
6

Verwijder de bobine uit de uitsparing van de bougie. Gebruik een koevoet.

- Neem de opeenvolging van stappen voor het demonteren van de ontstekingsspoel in acht.

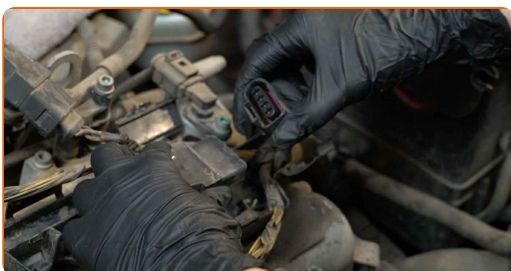
7

Trek de stekkers uit de bobines.

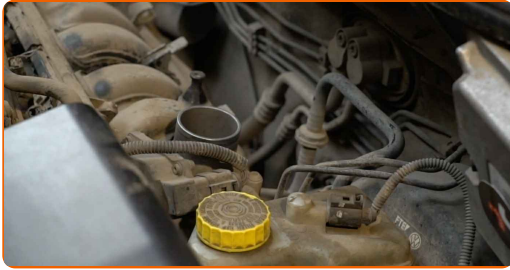
11 Haal de microvezeldoek van het gasklephuis.

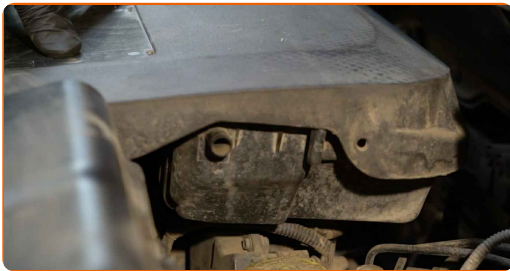
12 Installeer het motordeksel en maak het vast.

- **Opgelet!** Oefen geen bovenmatige kracht uit bij het monteren. Daarbij zou u de bevestigingsmiddelen voor de auto kunnen beschadigen. SEAT Córdoba I Vario (6K5)
- Zorg ervoor dat de motorafdekking goed op zijn plaats zit. Deze mag niet worden verschoven ten opzichte van de geleidingsbevestigingen en de luchtinlaatslang van het gasklephuis.

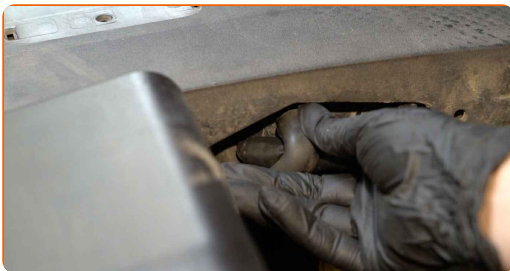
13 Verbind aan de rechterkant de slang van de PCV-klep met de motorafdekplaat.
