Hoe bougies vervangen
bij een **SEAT Cordoba
Sedan (6K1, 6K2)** –
Leidraad voor bij het
vervangen

VERVANGING: BOUGIES – SEAT CORDOBA SEDAN (6K1, 6K2). BENODIGD GEREEDSCHAP:

**VERVANGING: BOUGIES – SEAT CORDOBA SEDAN (6K1, 6K2).
HANTEER DE VOLGENDE PROCEDURE:**

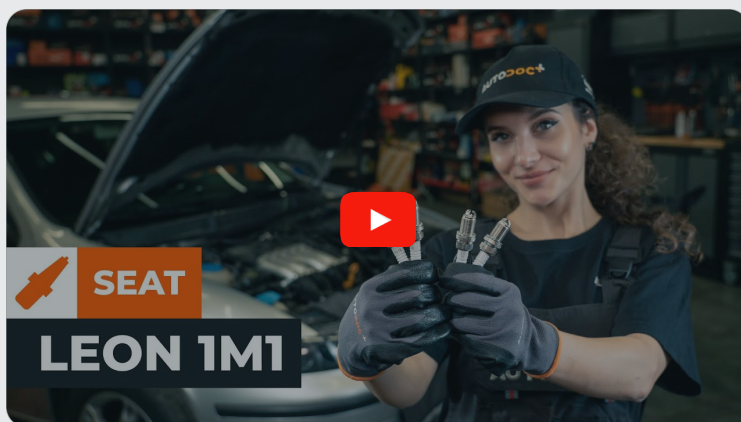
EENDERE VIDEO-TUTORIAL

Deze video toont de vervangingsprocedure van een eender auto-onderdeel in een andere auto.

Deze tutorial werd gemaakt op basis van de vervangingsprocedure voor een eender auto-onderdeel op: SEAT Leon Hatchback (1M1) 1.8 20V

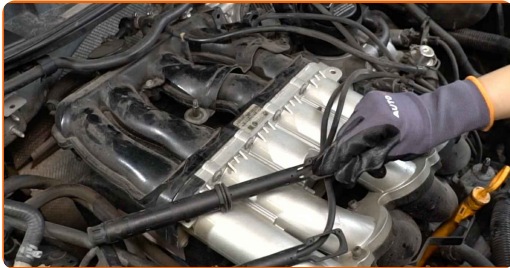
3 Verwijder de bougiekabels van de bougies.

- Wees voorzichtig zodat u de bougiekabels niet beschadigt.
- Onthoud de positie van de bougiekabels.

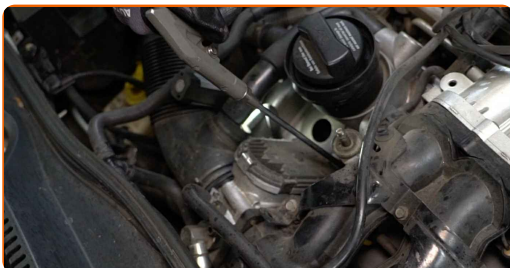
4 Reinig vuil, stof en afzetting uit de binnenzijde van de montagelocatie van de bougies.

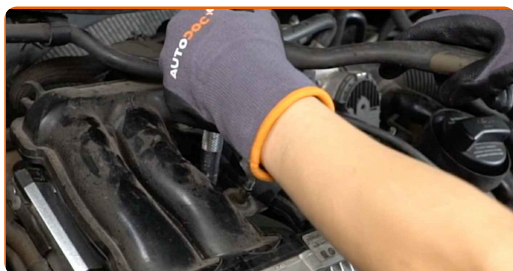
5

Draai de bougies los. Gebruik bougiesleutel #16. Gebruik een ratelsleutel.

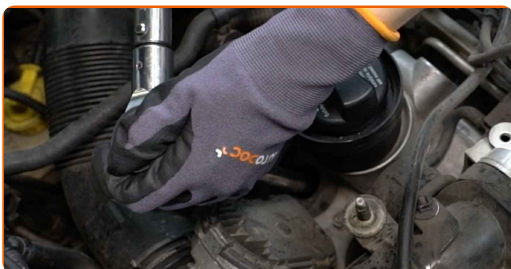
- 9** Schroef nieuwe bougies vast. Gebruik bougiesleutel #16. Gebruik een momentsleutel. Draai deze vast tot een koppel van 26 Nm.

- Span de bougies niet met extreme kracht aan. Het aandraaimoment overschrijden kan schade aan de draadverbinding aanbrengen.
- Wees voorzichtig bij het gebruik van een bougiesleutel. Het schuintrekken kan schade veroorzaken aan de draadverbinding.

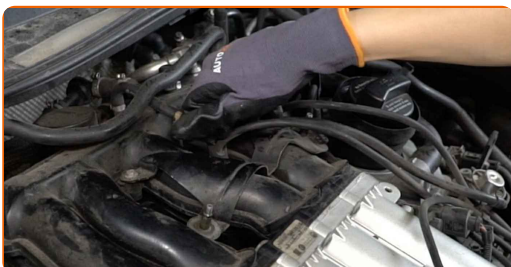
- 10** Sluit de bougiekabels op de bougies aan.

- Vervanging: bougies – SEAT Cordoba Sedan (6K1, 6K2). Houd u aan de stappen voor de montage.
