Hoe interieurfilter  
vervangen bij een **SEAT  
Leon ST (5F8)** – Leidraad  
voor bij het vervangen

Vervanging: interieurfilter – SEAT Leon ST (5F8). Overzicht met gereedschap dat u nodig hebt:

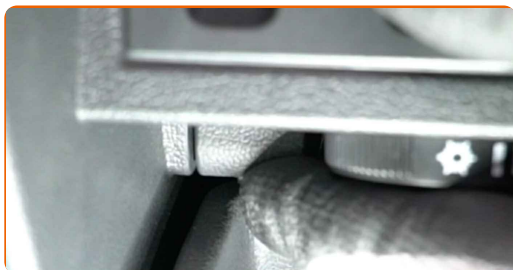
**2** Druk de klemmen van het handschoenenkastje omlaag.

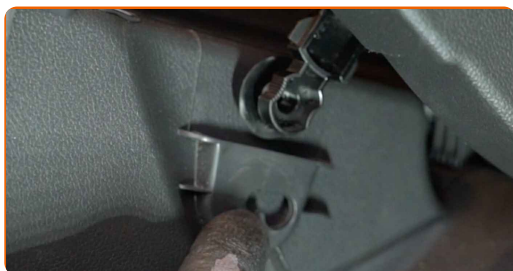
**3** Maak de borgkabel (riempje) los van de klep van het dashboardkastje.

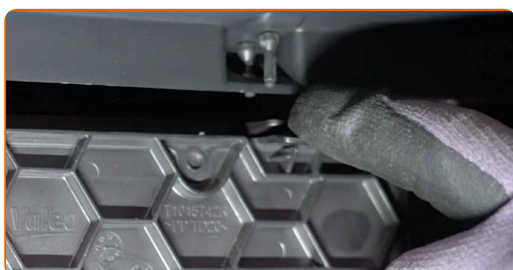
**4** Maak de clips van de kap van het interieurfilter los.

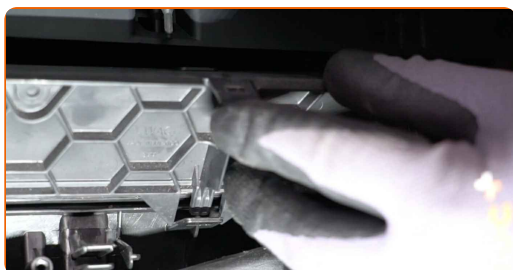
**5** Verwijder het behuizingsdeksel van de cabineluchtfilter.

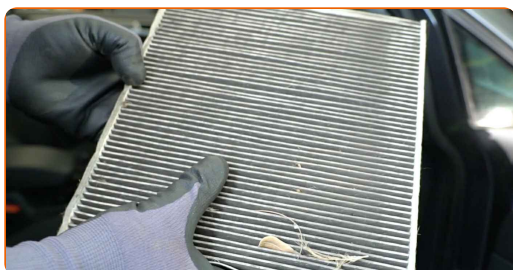
**6** Verwijder de cabineluchtfilter.

- Probeer de filter niet te reinigen en opnieuw te gebruiken - dit beïnvloedt de kwaliteit van de reiniging van lucht in de wagen.

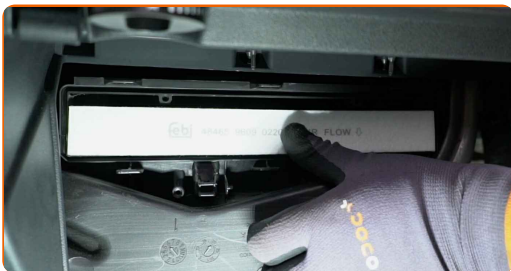
**7** Plaats een nieuw filterelement in de filterbehuizing.

- Vervanging: interieurfilter – SEAT Leon ST (5F8). Zorg ervoor dat u het filterelement in de correcte stand aanbrengt. Voorkom dat het scheef komt te zitten.
- Volg de pijl op de filter voor de richting van de luchtstroom.

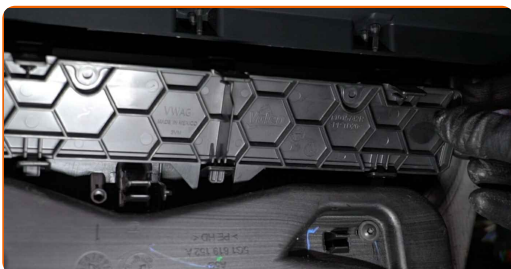
**8** Installeer het behuizingsdeksel van de cabineluchtfilter. Zorg ervoor dat u de klik hoort wanneer deze in de juiste positie is gezet.

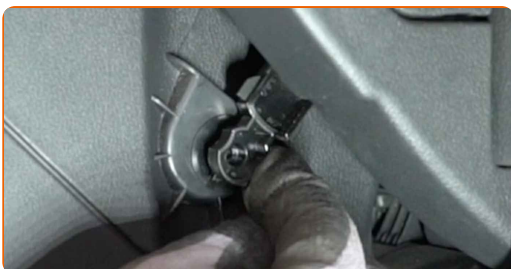
**9** Maak de borgkabel (riempje) vast aan de klep van het dashboardkastje.

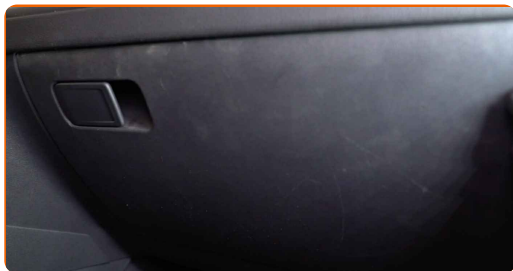
**10**

Klap het handschoenenvak dicht.
