Hoe gloeibougies
vervangen bij een
SKODA Fabia I Combi
(6Y5) – Leidraad voor bij
het vervangen

VERVANGING: GLOEIBOUGIES – SKODA FABIA I COMBI (6Y5). WERKTUIG DAT U DAARBIJ NODIG HEBT:

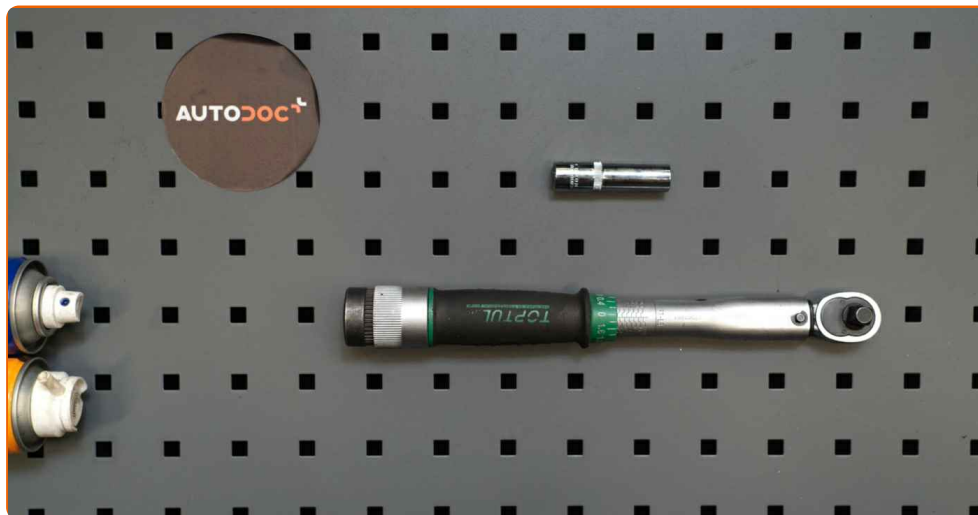
- WD-40 spray
- Contactspray
- Keramisch vet voor hoge temperaturen
- Momentsleutel
- Bougiesleutel nr.10
- Spatbordbeschermer

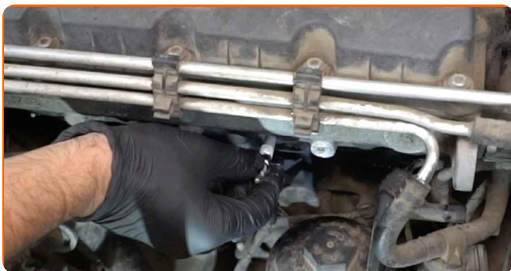
10 Monteer nieuwe gloeibougies op de montageplekken.
