Hoe spiegelglas  
vervangen bij een  
**SKODA Octavia II  
Hatchback (1Z3)** –  
Leidraad voor bij het  
vervangen

VERVANGING: SPIEGELGLAS – SKODA OCTAVIA II  
HATCHBACK (1Z3). BENODIGD GEREEDSCHAP:

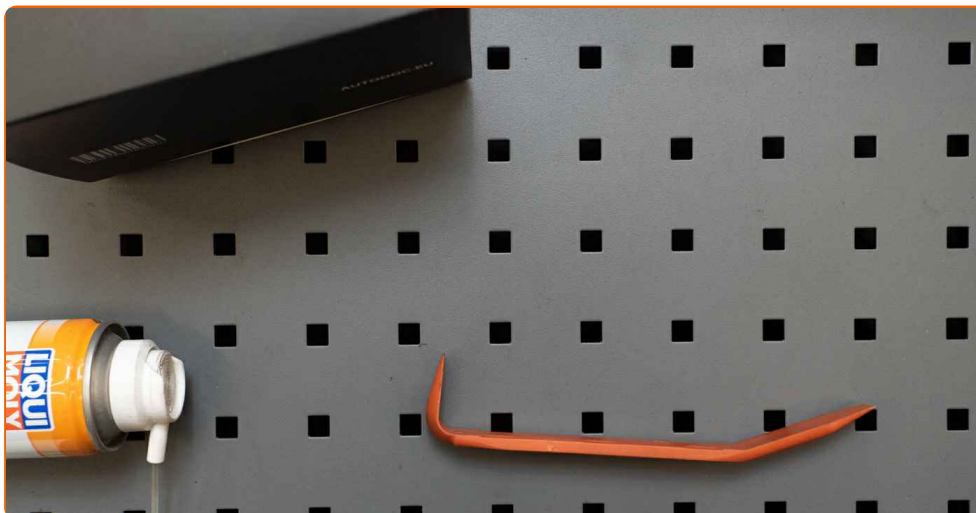
- Contactspray
- Kunststof interieur demontage lefels

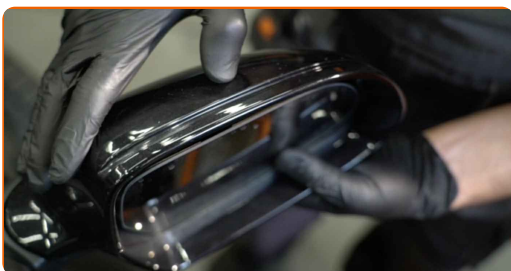
**1** Wip het spiegelglas tot het uit de behuizing loskomt.

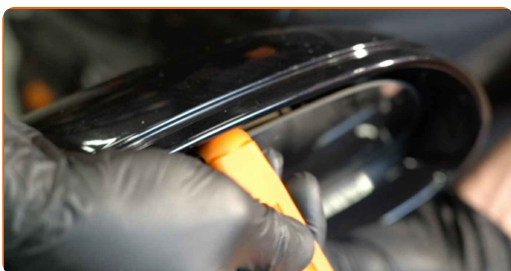
**2** Neem het spiegelglas voorzichtig uit de bevestiging. Gebruik een kunststof interieur demontage lepel.

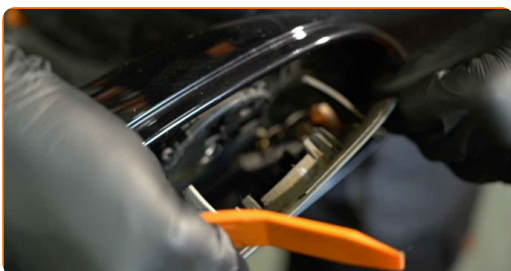
**3** Verwijder het spiegelglas.

- Vervanging: spiegelglas – SKODA Octavia II Hatchback (1Z3). Oefen geen bovenmatige kracht uit bij het monteren om het onderdeel niet te beschadigen tijdens de montage.

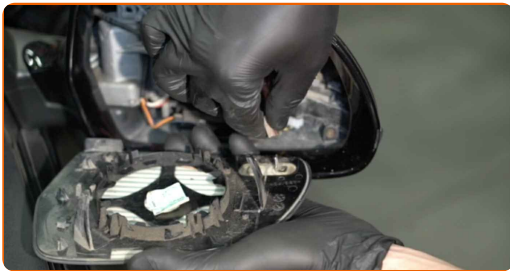
4

Ontkoppel de stekkers voor de spiegelverwarming.

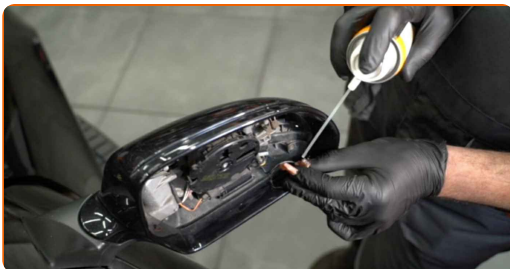
5

Behandel de stekkers voor de spiegelverwarming met een daarvoor bedoeld middel. Gebruik diëlektrisch smeermiddel.

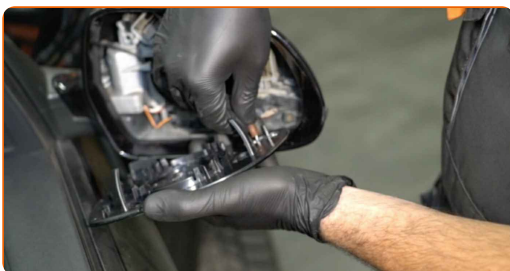
6

Sluit de stekkers voor de spiegelverwarming aan.

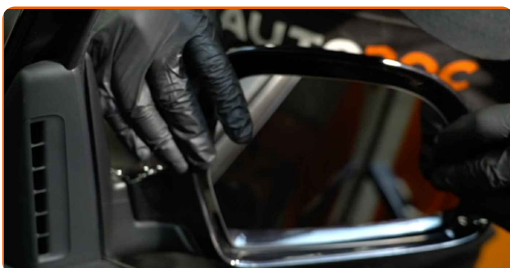
7

Plaats het nieuwe spiegelglas. Zorg ervoor dat u de klik hoort wanneer deze in de juiste positie is gezet.

- Gebruik geen overmatige kracht bij het plaatsen van het onderdeel. Anders kunnen de bevestigingen beschadigd raken.
- Zorg ervoor dat het spiegelglas correct geplaatst is. Het dient met de vergrendelingslipjes op de behuizing uitgelijnd te zijn.

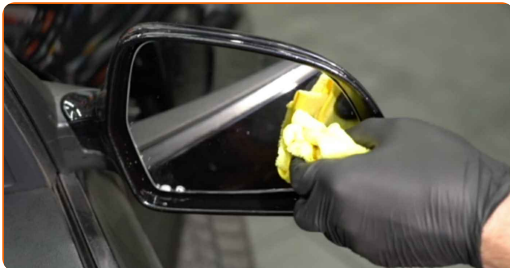
8

Maak het spiegelglas schoon.

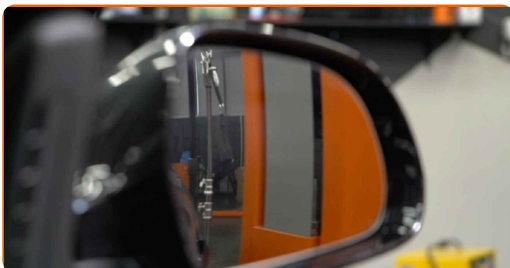
9

Zet het contact aan. Dit is noodzakelijk om te garanderen dat de component correct werkt.

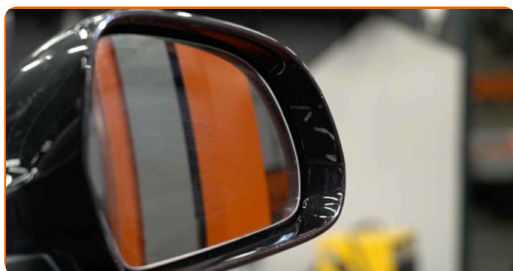
10

Zet het contact uit.
