Hoe ruitenwissers
vooraan vervangen bij
een **TOYOTA Carina II
Sedan (_T15_)** – Leidraad
voor bij het vervangen

VERVANGING: RUITENWISSERS – TOYOTA CARINA II SEDAN (_T15_). AANBEVOLEN VOLGORDE VAN STAPPEN:

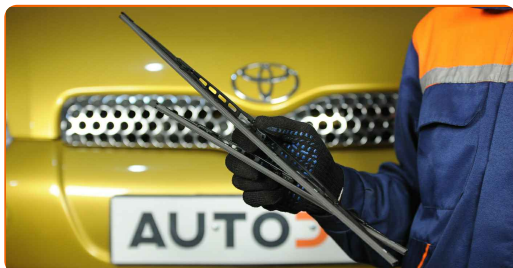
1

Leg de nieuwe ruitenwissers klaar.

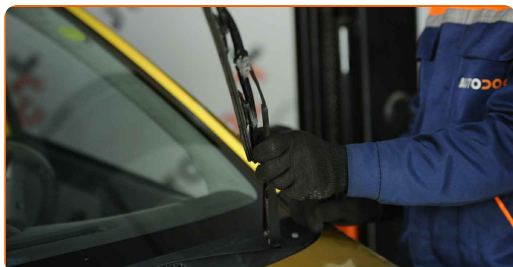
2

Trek de wisserarm weg van het glasoppervlak tot het stopt.

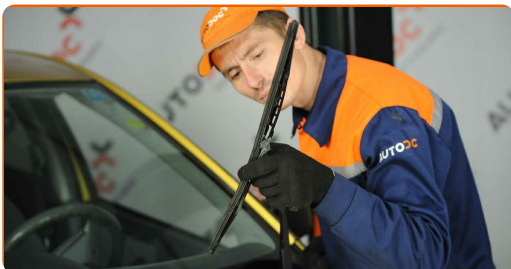
3

Druk de klem in.

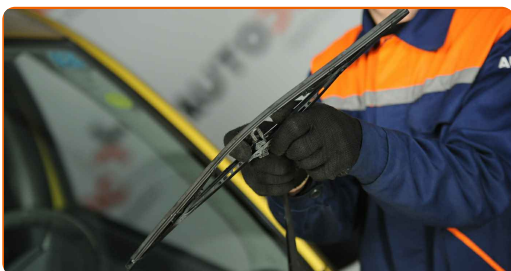
4

Verwijder het blad van de ruitenwischerarm.

- Bij vervanging van het ruitenwischerblad dient u voorzichtig te zijn om te voorkomen dat de geveerde ruitenwischerarm tegen de ruit slaat.

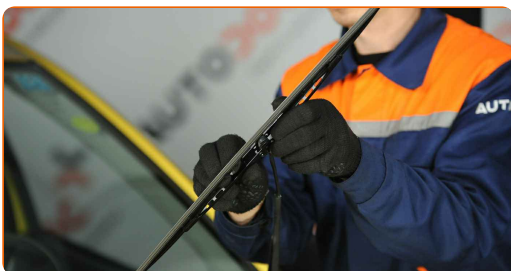
5

Installeer het nieuwe ruitenwischerblad en druk de ruitenwischerarm voorzichtig op de ruit.

- Raak het wisserblad niet aan de werkende rubberen rand aan om schade aan de laag grafiet te vermijden.
- Zorg ervoor dat de rubberen strook van het blad strak tegen het glas aandrukt over de hele lengte.
