Hoe bobine vervangen bij
een **VAUXHALL**
INSIGNIA Mk I (A)
Stationwagen – Leidraad
voor bij het vervangen

VERVANGING: BOBINE – VAUXHALL INSIGNIA MK I (A)
STATIONWAGEN. BENODIGD GEREEDSCHAP:

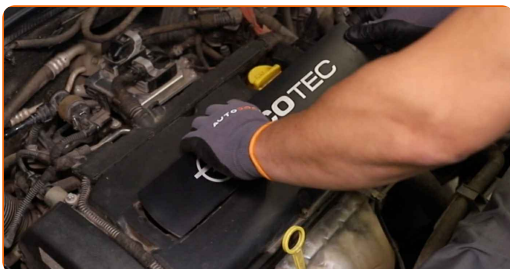
3 Verwijder het motordeksel.

- Vervanging: bobine – VAUXHALL INSIGNIA Mk I (A) Stationwagen. Oefen niet te veel kracht uit bij het verwijderen van het onderdeel aangezien het daarbij beschadigd zou kunnen raken.

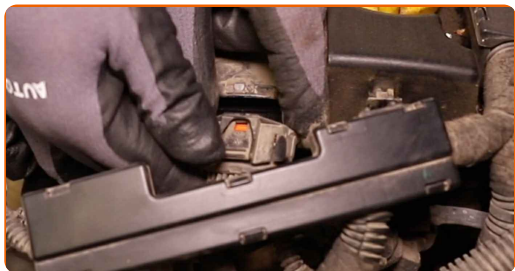
4 Koppel de aansluiting van de ontstekingsspoel los.

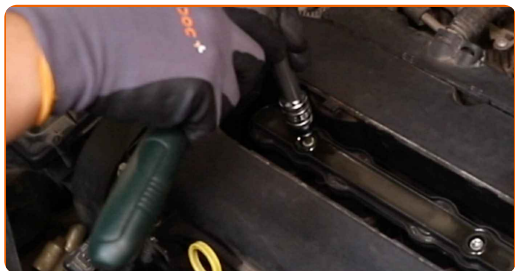
5 Schroef de bobinebouten los. Gebruik Torx T40. Gebruik een ratelsleutel.

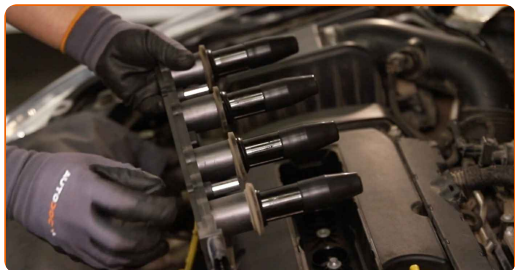
6 Til de ontstekingsspoel eruit. Gebruik een koevoet.

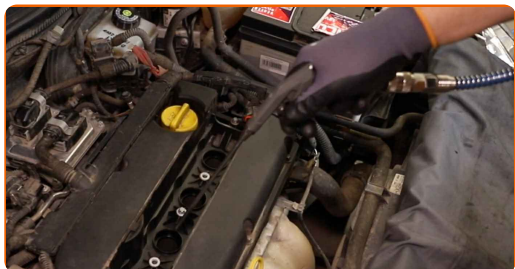
7 Verwijder de bobine uit de uitsparing van de bougie.

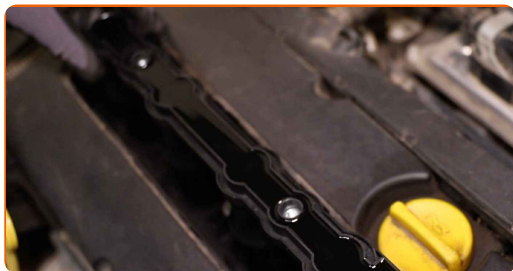
9

Plaats de nieuwe ontstekingsspoel in de uitsparing van de bougie.
