Hoe stroomverdeler rotor
vervangen bij een **VW LT**
28-35 I Bus – Leidraad
voor bij het vervangen

VERVANGING: STROOMVERDELER ROTOR – VW LT 28-35 I BUS. WERKTUIG DAT U DAARBIJ NODIG HEBT:

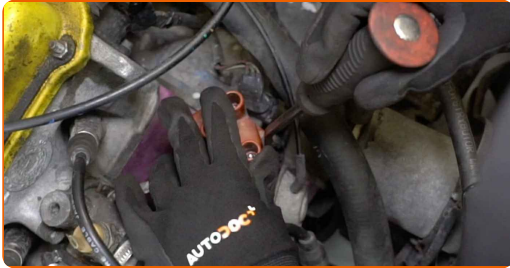
5

Maak de klemmen van de verdelerkap los. Gebruik een koevoet.

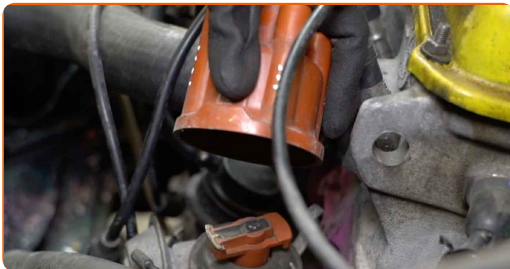
6

Verwijder de verdelerkap.

- Vervanging: stroomverdeler rotor – VW LT 28-35 I Bus. Oefen niet te veel kracht uit bij het verwijderen van het onderdeel aangezien het daarbij beschadigd zou kunnen raken.

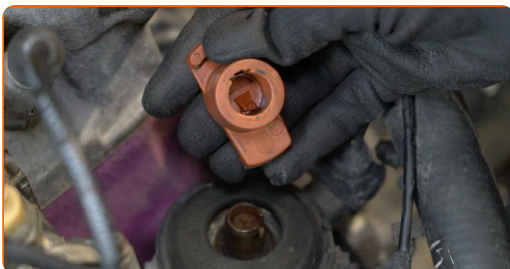
7

Verwijder de stroomverdelerrotor.

- Gebruik geen overmatige kracht bij het verwijderen van het onderdeel. Anders kan het onderdeel beschadigd raken.

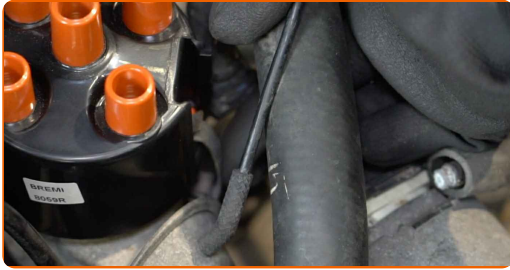
10 Maak de klemmen van de verdelerkap vast.

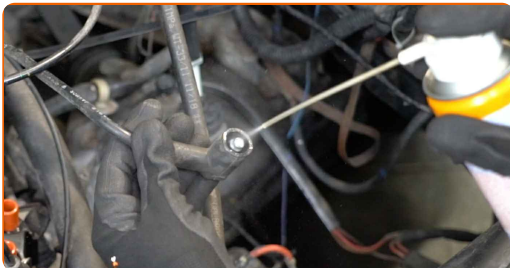
11 Behandel de aansluitingstukken van de bougiekabels met een daarvoor bedoeld middel. Gebruik diëlektrisch smeermiddel.

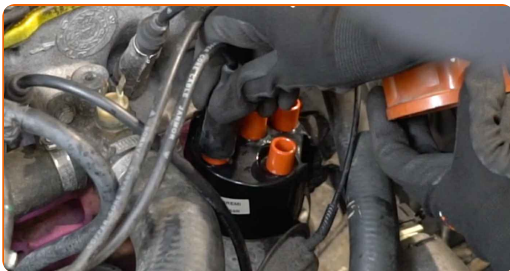
12 Verbind de bougiekabels met de verdelerkap.

- Neem de installatievolgorde in acht.
