Hoe stroomverdeler rotor
vervangen bij een **VW**
Passat B2 Sedan (32B) –
Leidraad voor bij het
vervangen

VERVANGING: STROOMVERDELER ROTOR – VW
PASSAT B2 SEDAN (32B). WERKTUIG DAT U DAARBIJ
NODIG HEBT:

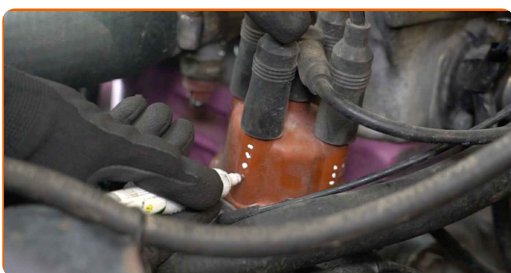
3 Markeer de verdelerkap om de installatievolgorde van de bougiekabels aan te duiden.

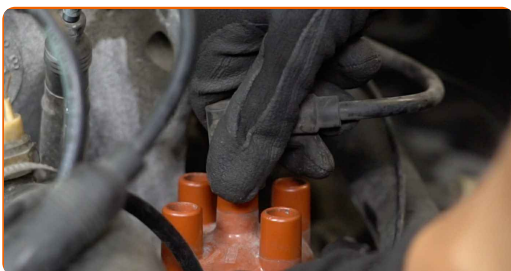
4 Ontkoppel de bougiekabels van de verdelerkap.

- Wees voorzichtig zodat u de bougiekabels niet beschadigt.

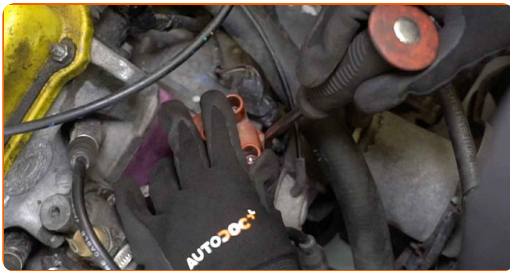
5

Maak de klemmen van de verdelerkap los. Gebruik een koevoet.

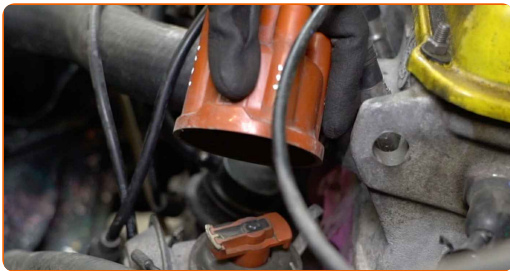
6

Verwijder de verdelerkap.

- Vervanging: stroomverdeler rotor – VW Passat B2 Sedan (32B). Oefen niet te veel kracht uit bij het verwijderen van het onderdeel aangezien het daarbij beschadigd zou kunnen raken.

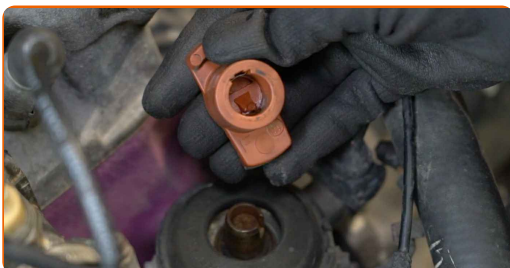
7

Verwijder de stroomverdelerrotor.

- Gebruik geen overmatige kracht bij het verwijderen van het onderdeel. Anders kan het onderdeel beschadigd raken.

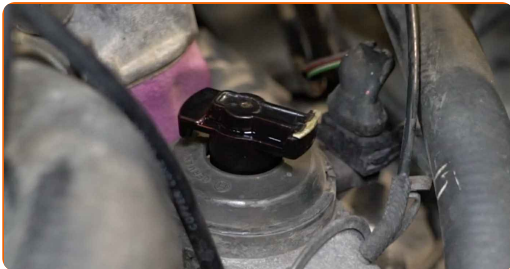
8

Installeer een nieuwe stroomverdelerrotor.

- Zet bij de montage niet te veel kracht om beschadiging van het onderdeel te voorkomen.

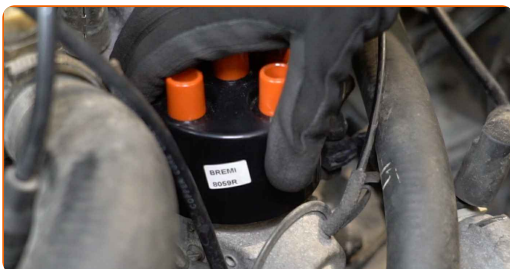
9

Installeer de verdelerkap.

- Zet bij de montage niet te veel kracht om beschadiging van het onderdeel te voorkomen.

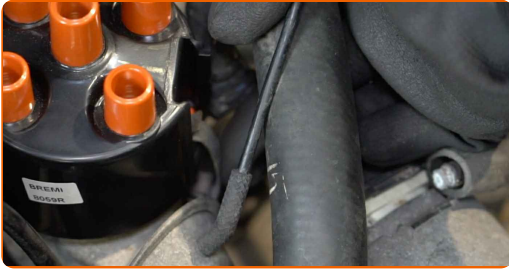
10 Maak de klemmen van de verdelerkap vast.

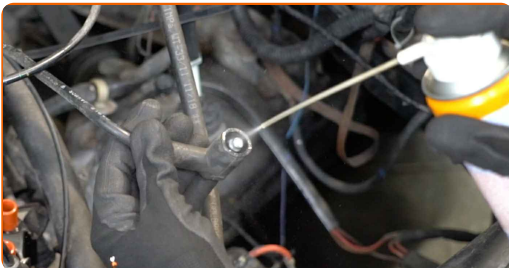
11 Behandel de aansluitingstukken van de bougiekabels met een daarvoor bedoeld middel. Gebruik diëlektrisch smeermiddel.

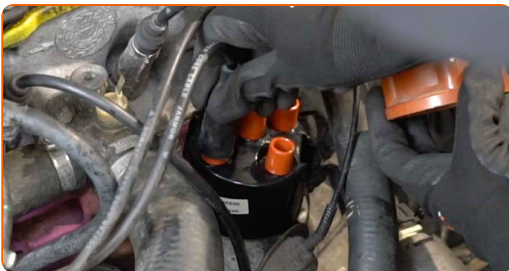
12 Verbind de bougiekabels met de verdelerkap.

- Neem de installatievolgorde in acht.
