Hoe multiriem vervangen
bij een **VW Polo III
Hatchback (6N2)** –
Leidraad voor bij het
vervangen

VERVANGING: MULTIRIEM – VW POLO III HATCHBACK
(6N2). OVERZICHT MET GEREEDSCHAP DAT U NODIG
HEBT:

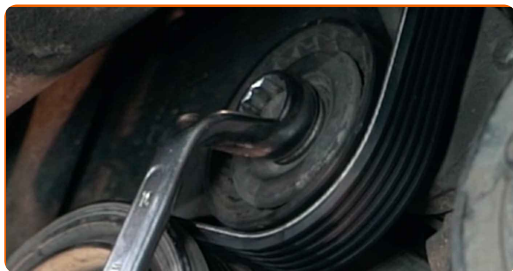
13

Plaats de riemspanner weer in zijn oorspronkelijke positie. Gebruik een combinatie steeksleutel Nr.16
