Hoe multiriem vervangen
bij een **VW Polo III Van /
Hatchback (6N1)** –
Leidraad voor bij het
vervangen

VERVANGING: MULTIRIEM – VW POLO III VAN /
HATCHBACK (6N1). OVERZICHT MET GEREEDSCHAP
DAT U NODIG HEBT:

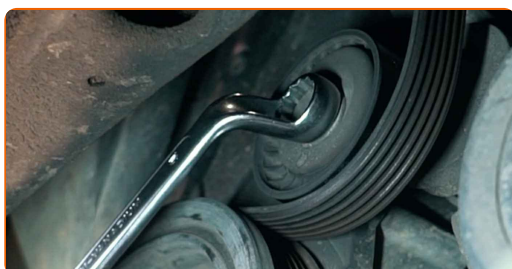
9

- 7 Neem het wiel eraf.
- 8 Trek de multiriemspanner opzij. Gebruik een combinatie steeksleutel Nr.16

Haal de multiriem weg.

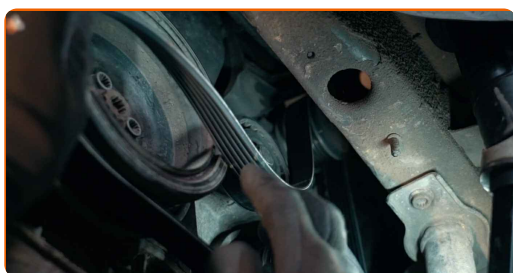
Trek de multiriemspanner opzij. Gebruik een combinatie steeksleutel Nr.16

Plaats de multiriem.

- Zorg ervoor dat de multiriem nauwsluitend op alle spanners en rollen past.
