Hoe gloeilamp koplamp
vervangen bij een **VW**
Transporter T5 Van
(7HA, 7HH, 7EA, 7EH) –
Leidraad voor bij het
vervangen

VERVANGING: GLOEILAMP KOPLAMP – VW
TRANSPORTER T5 VAN (7HA, 7HH, 7EA, 7EH).
WERKTUIG DAT U DAARBIJ NODIG HEBT:

VERVANGING: GLOEILAMP KOPLAMP – VW TRANSPORTER T5 VAN (7HA, 7HH, 7EA, 7EH). HANTEER DE VOLGENDE PROCEDURE:

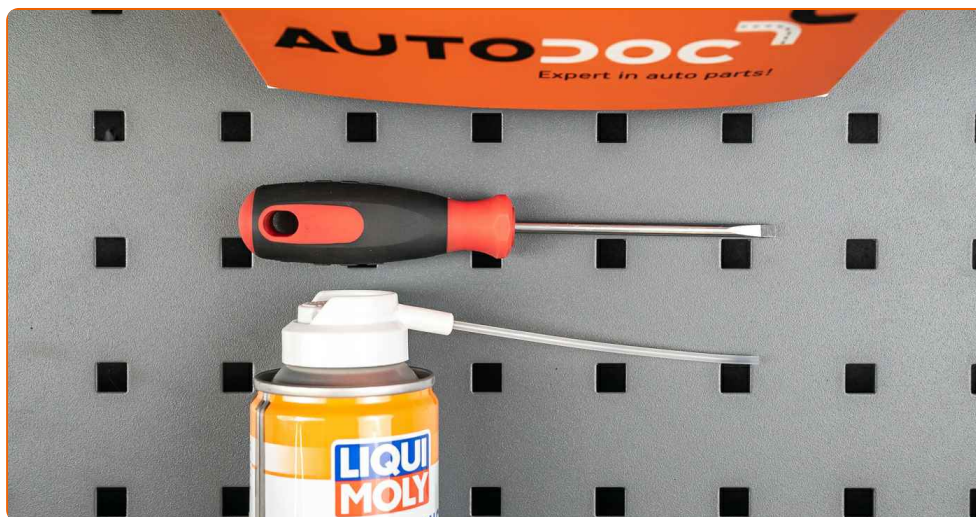
• Contactspray

• Platte schroevendraaier

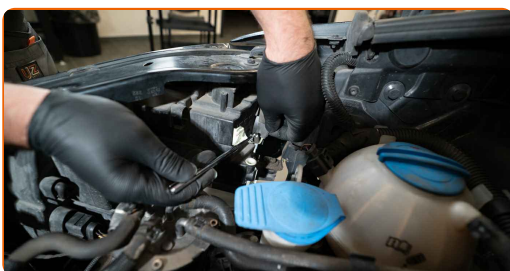
2 Verwijder de achterste kap van de koplamp.

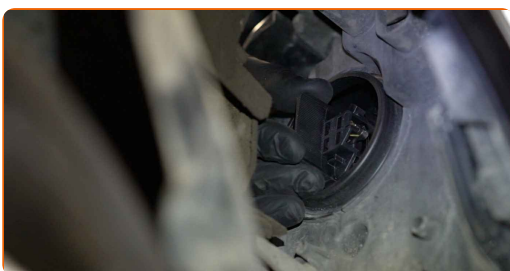
3 Maak de lamphouder los door deze ~30° te draaien. Verwijder de houder uit de montagelocatie in de koplamp.

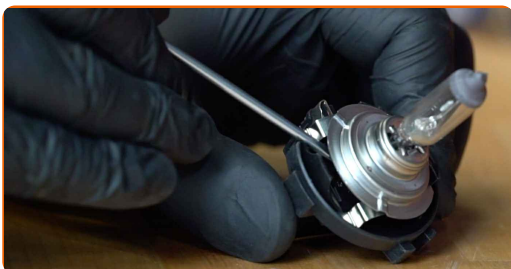
- 4 Verwijder de oude lamp. Gebruik een platte schroevendraaier. Controleer de staat van de aansluitingen op de lamphouder. Vervang deze indien nodig.

- Reinig de montagelocatie van de lamp in de houder.

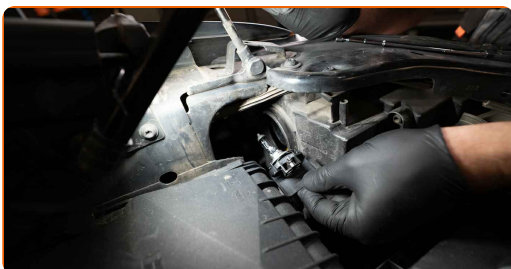
- 5 Installeer een nieuwe lamp in de houder.

- Zorg ervoor dat u het lampglas niet aanraakt. Achterblijvende vingerafdrukken kunnen defecten veroorzaken.

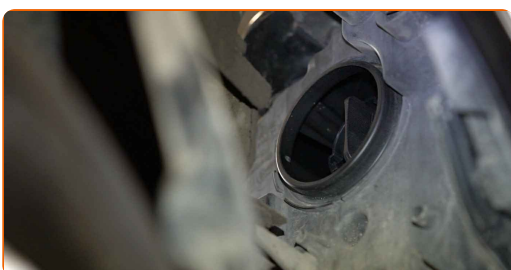
- 6 Installeer de lamphouder in de montagelocatie van de koplamp. Maak de lamphouder vast door deze ~30° te draaien.
